# 会社案内

株式会社 キューボウ

# 未来に誇れる 技と心で 建物を守る

キューボウは、防水・防食・マンション大規模修繕・  
土木・橋梁補修工事の専門業者です。  
技術力と人間力に磨きをかけ、  
これからもお客様の真の満足を追求します。

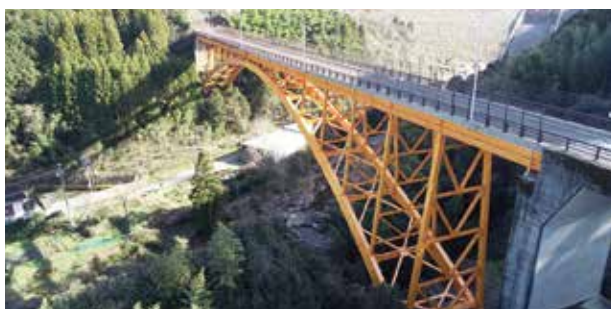
橋梁塗装／浮羽大橋

建物や構造物の防錆、防食などの保守を目的に行います。塗料と施工方法の種類は様々で、施工対象の構造物の使用環境等に合わせ施工します。鋼構造物の塗装は第一に防錆が目的になり下塗り塗料では防食性能の大きい塗料を用います。

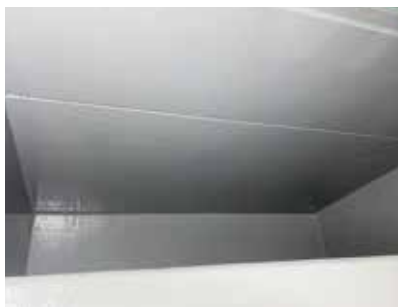
某汚泥処理施設

防食工事は硫酸などの腐食性物質からコンクリートを腐食させないようにする工事です。

主に上下水道処理施設・農業集落排水施設等を対象として工事を行っています。
